# KATON KUVADOKUMENTAATIO & HAVAINNOT

Ilmakuvausyhteydessä laadittu visuaalinen havaintokooste

Kohde: Esimerkkikohde, Tampere  
Kuvauspäivämäärä: 12.8.2026  
Kuvausaineisto: 346 kuvaa  
Kuvaaja: DrooniMaakari

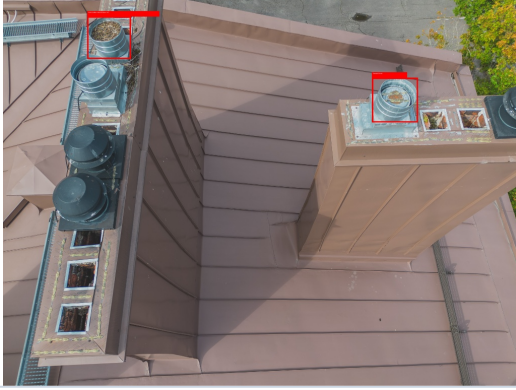
#### Havainto 1: DJI\_0490 – Linnunpesä ilmanvaihtohormissa

| KUVA / ID | HAVAINTO | HUOMIOTASO | KUVAAJAN HAVAINTO |
|---|---|---|---|
| DJI_0490 | Linnunpesä & avoin hormi | Huomioitava | Vasemman piipun pyöreässä poistohormissa on runsas risupesä. |

Sijainti: Sisäpihan piippuryhmä | **Huomio:** Huomioitava ylläpitokohde

- **Vasen piippu:** Avoin pyöreä poistohormi on tukkeutunut linnun risupesästä, mikä estää ilmanvaihdon toiminnan. Pesän alla olevasta hormista puuttuu piikit
- **Oikea piippu:** Lievää korroosiota.

**Ylläpitoehdotus:** Risut poistetaan hormista ja avoimiin hormoneihin asennetaan suojaverkot/piikit tai piipunhatut.

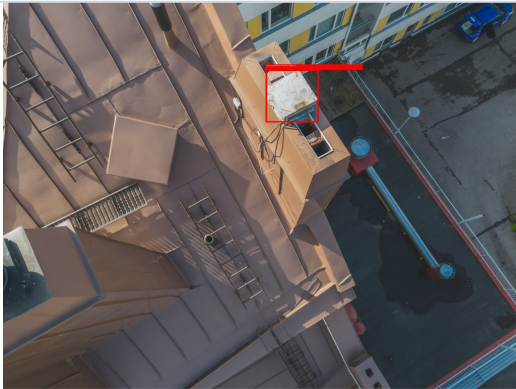
#### Havainto 2: DJI\_0582 – Piipun yläpellin maalin ikääntyminen

| KUVA / ID | HAVAINTO | HUOMIOTASO | KUVAAJAN HAVAINTO |
|---|---|---|---|
| DJI_0582 | Piipun imurin yläpellin kuluma | Lievä | Piipun imurin pellin pinnassa sään aiheuttamaa kulumista ja ikääntymistä. |

Sijainti: Päätypiippu kattosillan vieressä | **Huomio:** Lievä / Seuranta

Piipun yläpuolisen vaakasuojapellin maalipinnassa on havaittavissa sään ja auringon aiheuttamaa kulumista ja lievää hilseilyä. Katon konesaumapellit, lapheet ja läpivientien juurisaumaukset ovat moitteettomat.

**Ylläpitoehdotus:** Yläpellin puhdistus ja paikkamaalaus tulevan huoltokierroksen yhteydessä peltipinnan suojaamiseksi.

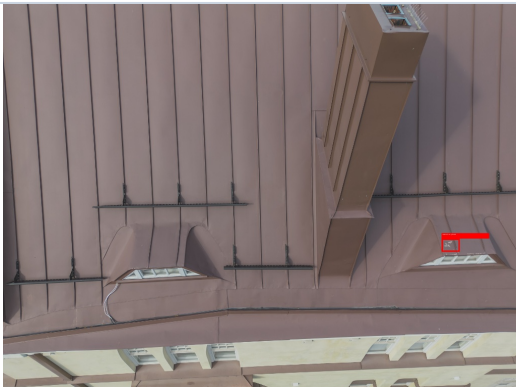
#### Havainto 3: DJI\_0392 – Mahdollinen maalivaurio & puuttuvat lintupiikit

| KUVA / ID | HAVAINTO | HUOMIOTASO | KUVAAJAN HAVAINTO |
|---|---|---|---|
| DJI_0392 | Maalivaurio (tai linnun jätös) | Lievä | Ikkunan viistopellillä mahdollinen maalivaurio. |

Sijainti: Esimerkkikadun siipi | **Huomio:** Lievä

Ikkunan viistopellillä on havaittavissa mahdollinen maalivaurio. Vieressä olevan piipun harjalta puuttuvat osittain lintupiikit.

**Ylläpitoehdotus:** Mahdollisen maalivaurion varmistaminen ja lintupiikkien täydentäminen piippujen päälle lintuhaittojen ehkäisemiseksi.
